**ESTUDO DA VULNERABILIDADE AMBIENTAL DO SISTEMA AQUÍFERO BOA VISTA (SABV): UMA ANÁLISE SOBRE A ÓTICA DA EXPANSÃO DO SISTEMA DE ESGOTAMENTO SANITÁRIO NO PERÍMETRO URBANO DO MUNICÍPIO DE BOA VISTA / RR.**

Dissertação apresentada ao Programa de Pós-Graduação em Geografia da Universidade Federal de Roraima, como requisito parcial para obtenção do grau de Mestre em Geografia, na linha de pesquisa: Dinâmica da Paisagem Amazônica.

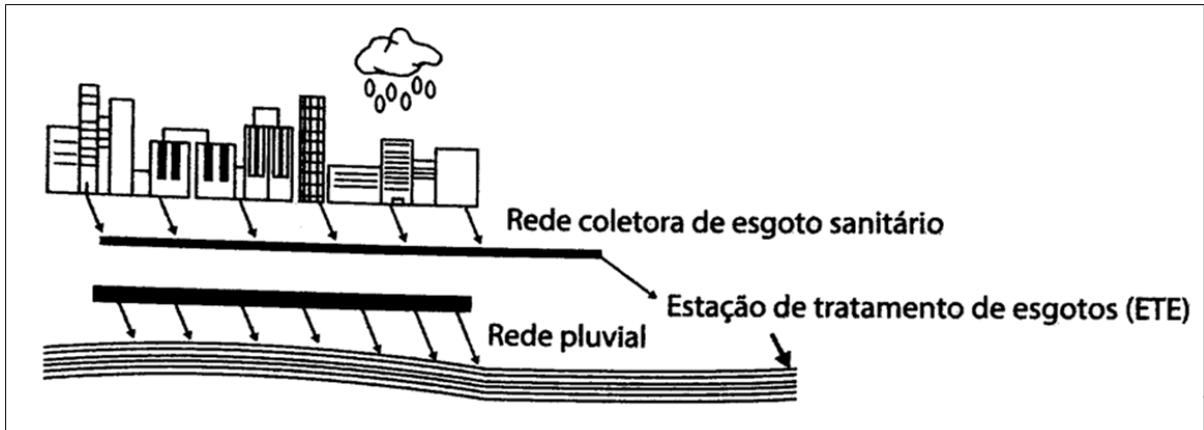
Figura 10 – Sistema de esgotamento separador absoluto.

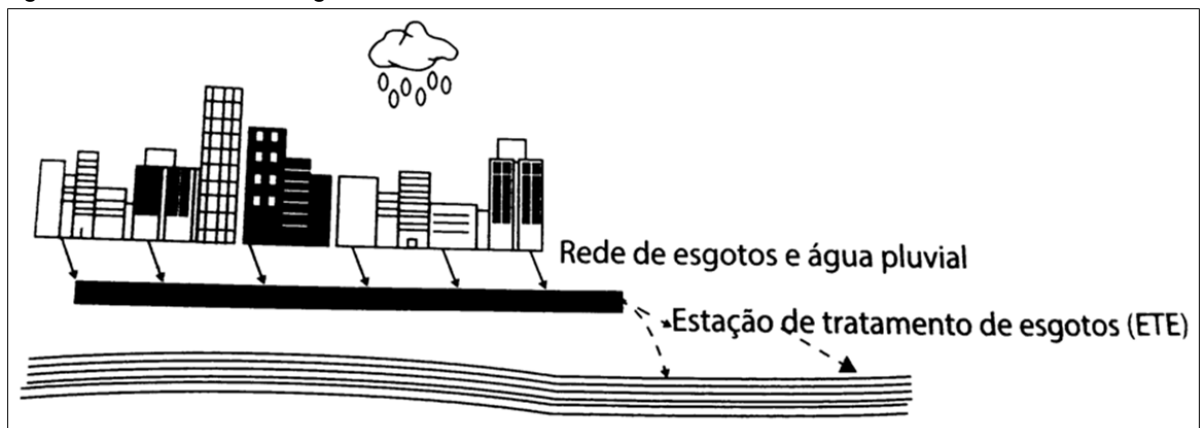
Figura 11 – Sistema de esgotamento combinado.

- Sistema único ou combinado, cujas águas pluviais e os esgotos domésticos são transportados pelo mesmo sistema (Figura 11);

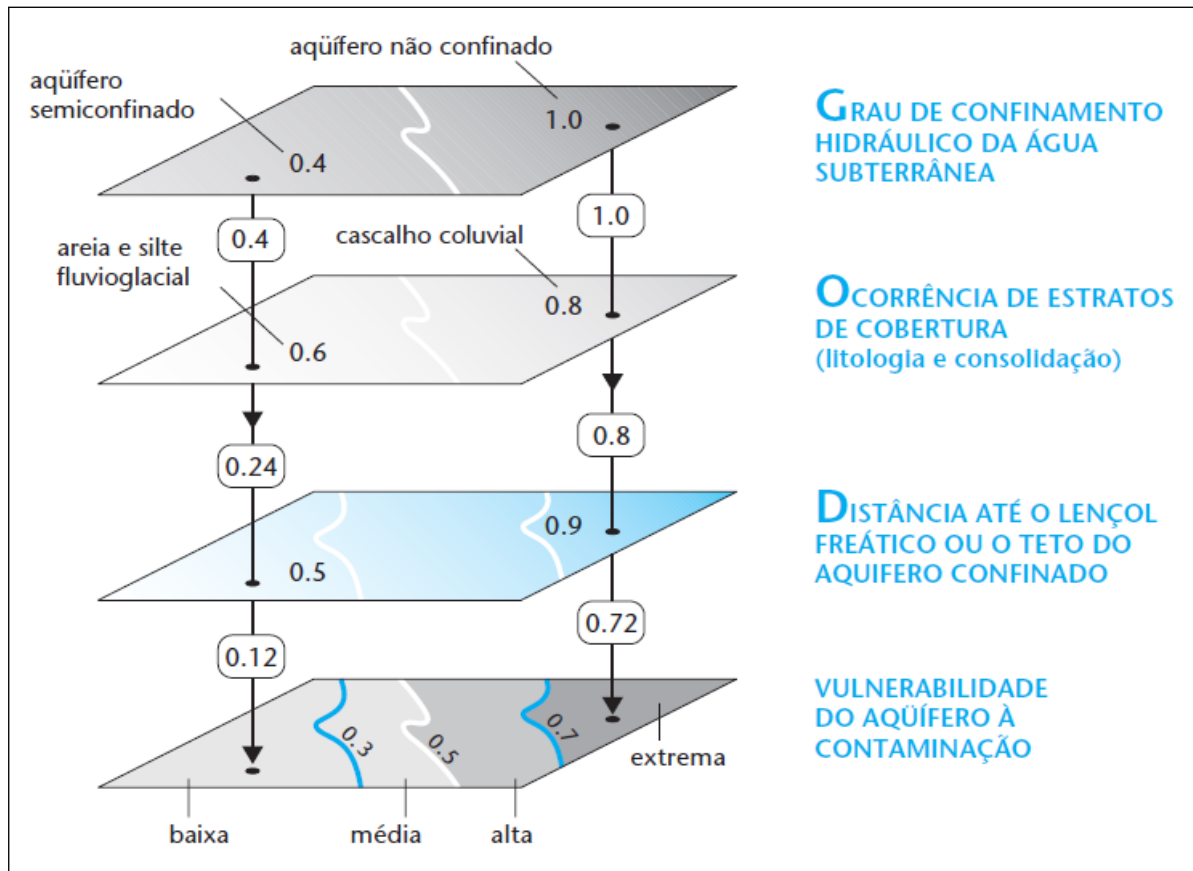
Figura 20 – Critérios utilizados para a produção de mapa de vulnerabilidade utilizado no método GOD.

Nesta metodologia foi conferido um índice a cada tipo de informação, sendo o valor 1, atribuído ao maior caso de vulnerabilidade. Estes índices foram multiplicados entre si ( $G \times O \times D$ ). O produto desta operação evidenciou a classe de vulnerabilidade natural à contaminação do aquífero, sendo que esta pode ser de acordo com o referido método: desprezível (0 a 0,1), baixa (0,1 a 0,3), média (0,3 a 0,5), alta (0,5 a 0,7) e extrema (0,7 a 1,0), segundo mostra a Figura 20.

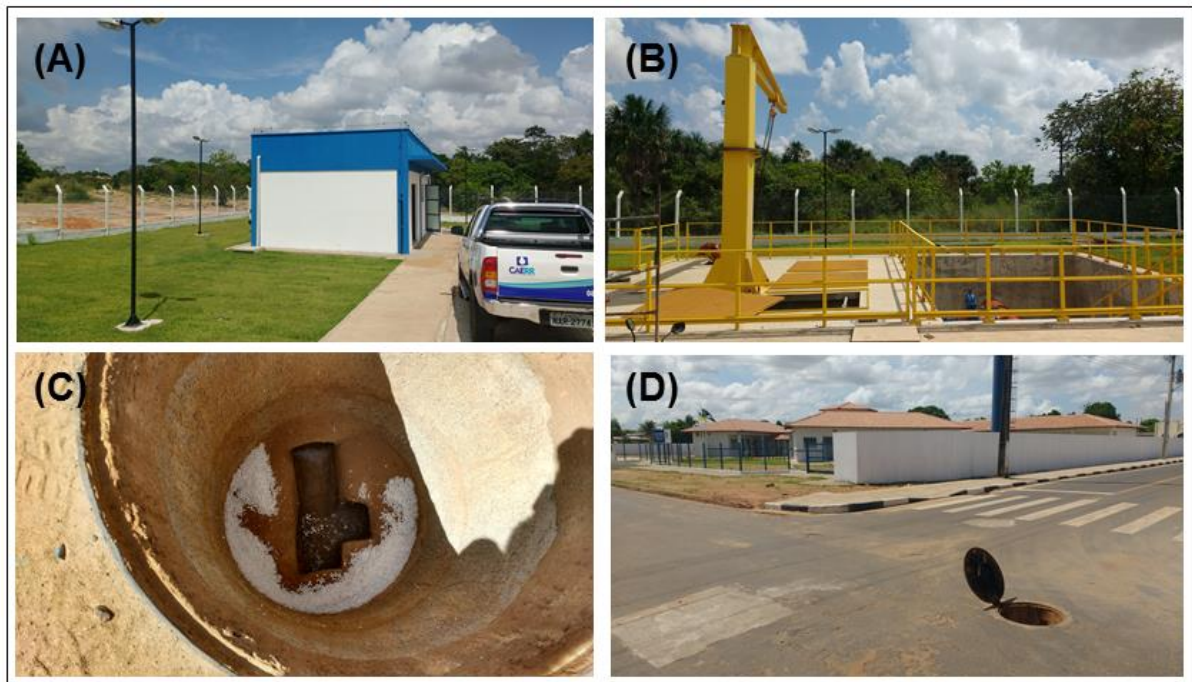
Figura 25 – Recebimento dos lotes da 4ª etapa: (A) Abrigo dos quadros de comando e grupo gerador da EEE Raiar do Sol (B) Poço de sucção com guindaste da EEE Raiar do Sol (C) Poço de Visita no bairro Nova Cidade (D) Poço de Visita no Bairro Bela Vista.

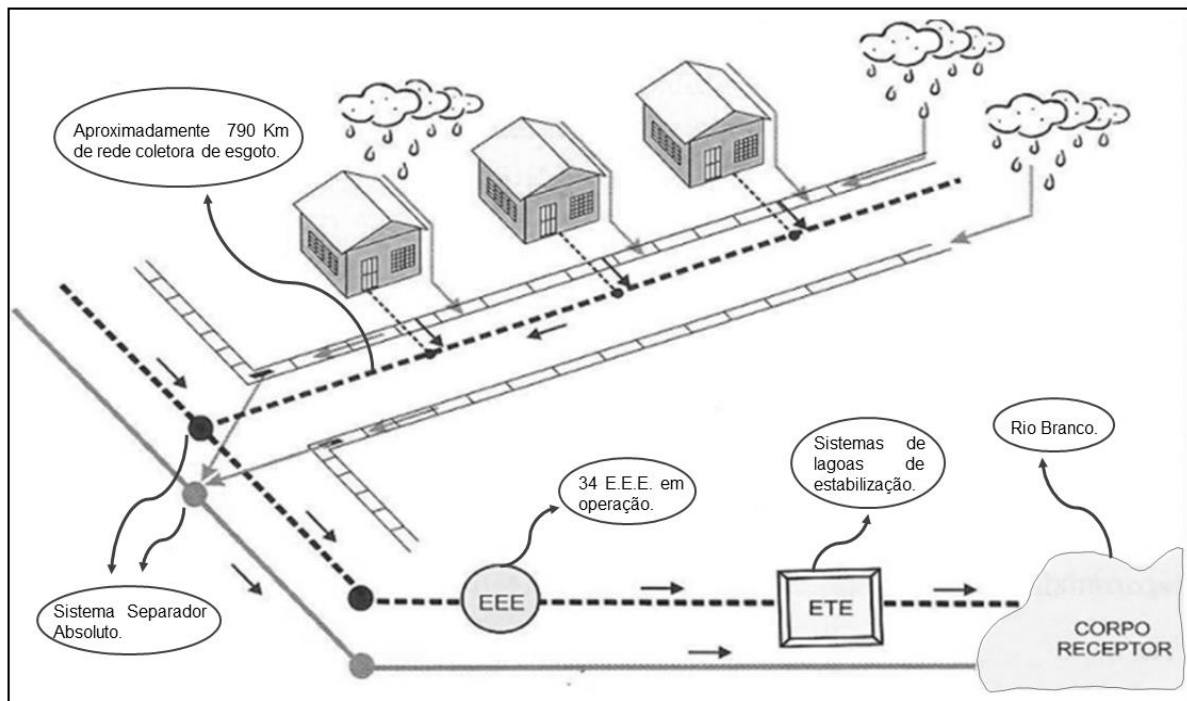
Figura 26 – Sistema convencional de esgoto sanitário adotado pela CAERR.

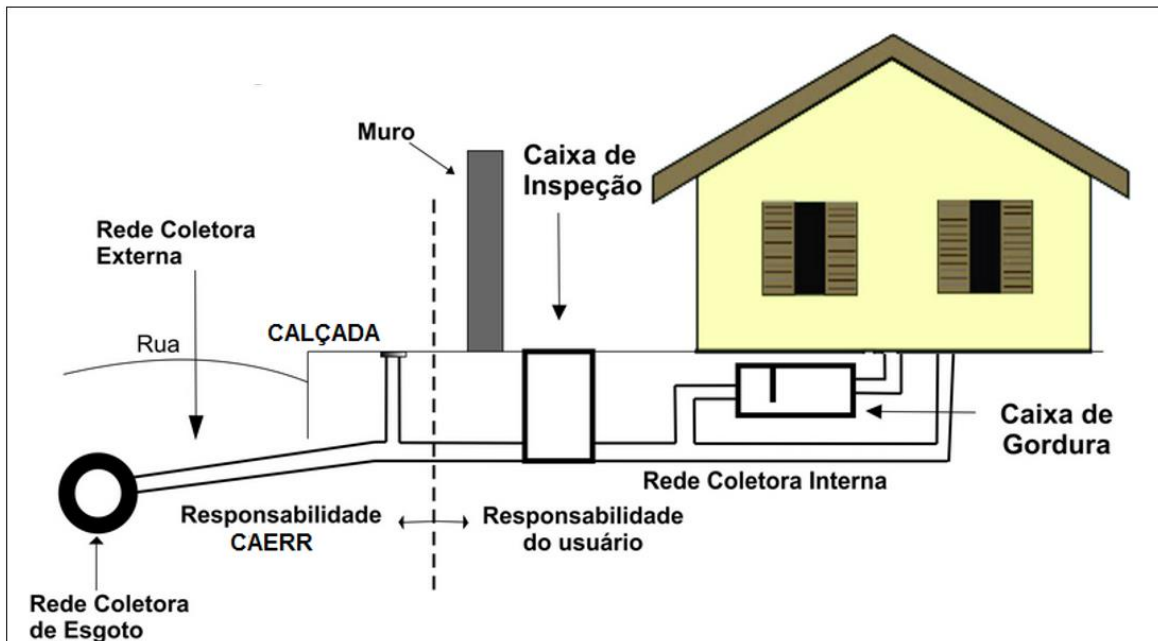
Figura 27 – Ligação domiciliar de esgoto sanitário.

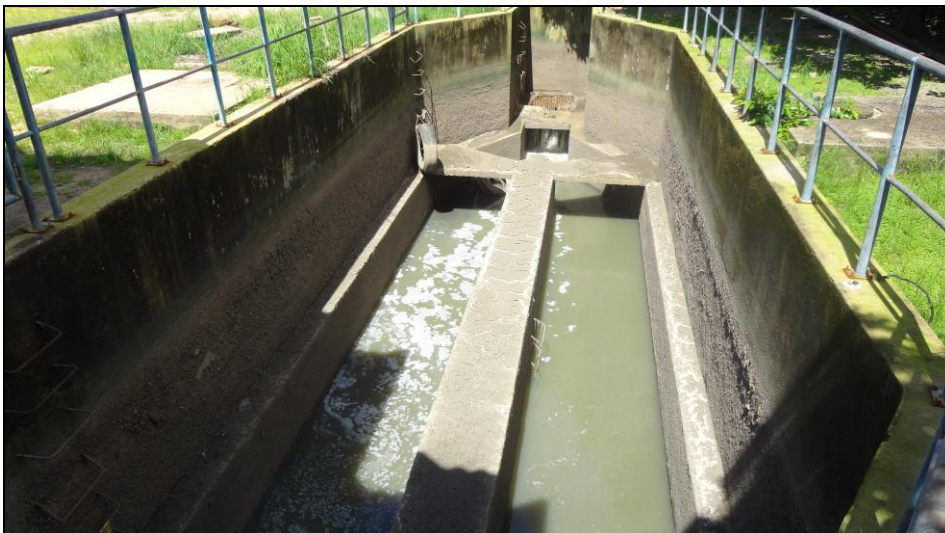
Figura 29 – Unidade de pré-tratamento da EEE do Mirandinha: gradeamento e caixa de areia.

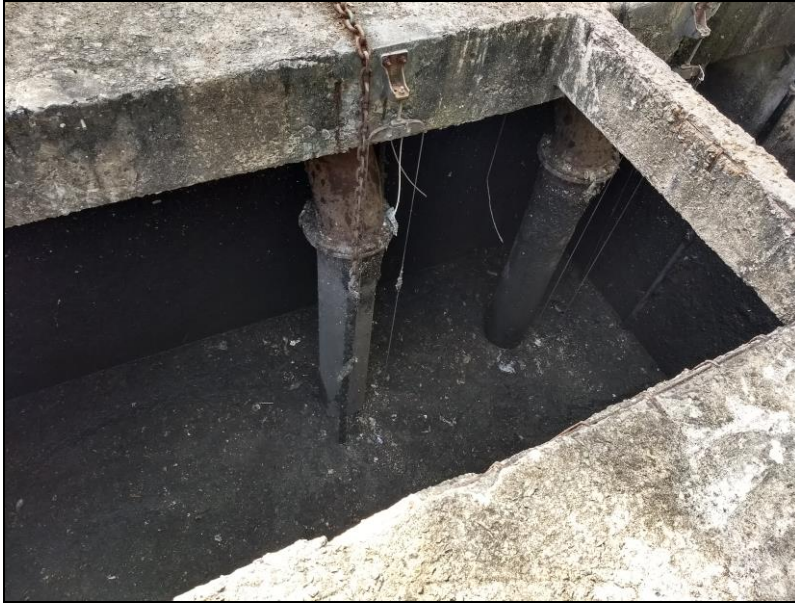
Figura 30 – Poço de sucção da EEE do Mirandinha.

- b. Poço de sucção - que recebe as contribuições dos esgotos e mantém o líquido armazenado de forma adequada para que ocorra o bombeamento (Figura 30).

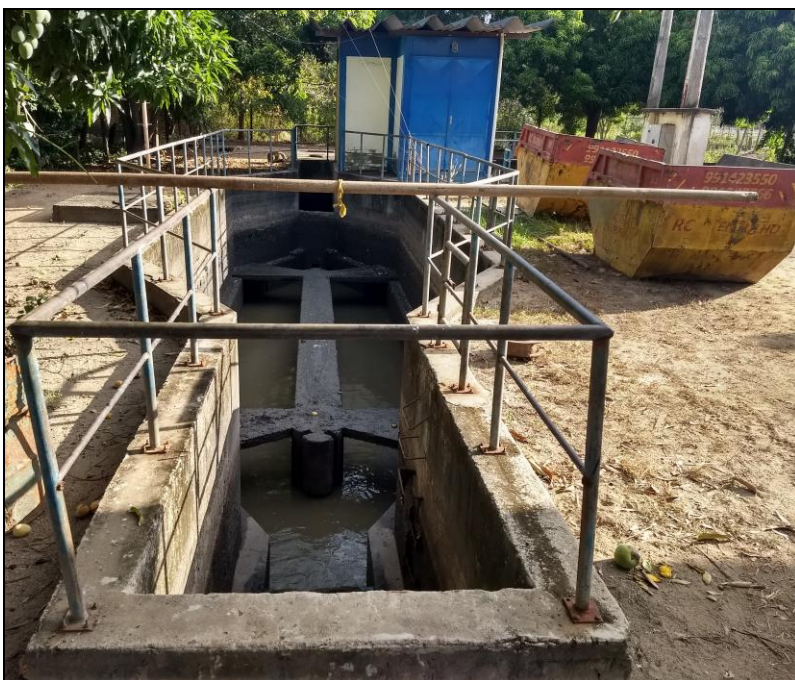
Figura 31 – Casa de comando situada ao fundo (EEE Mirandinha), situada no bairro Canarinho.

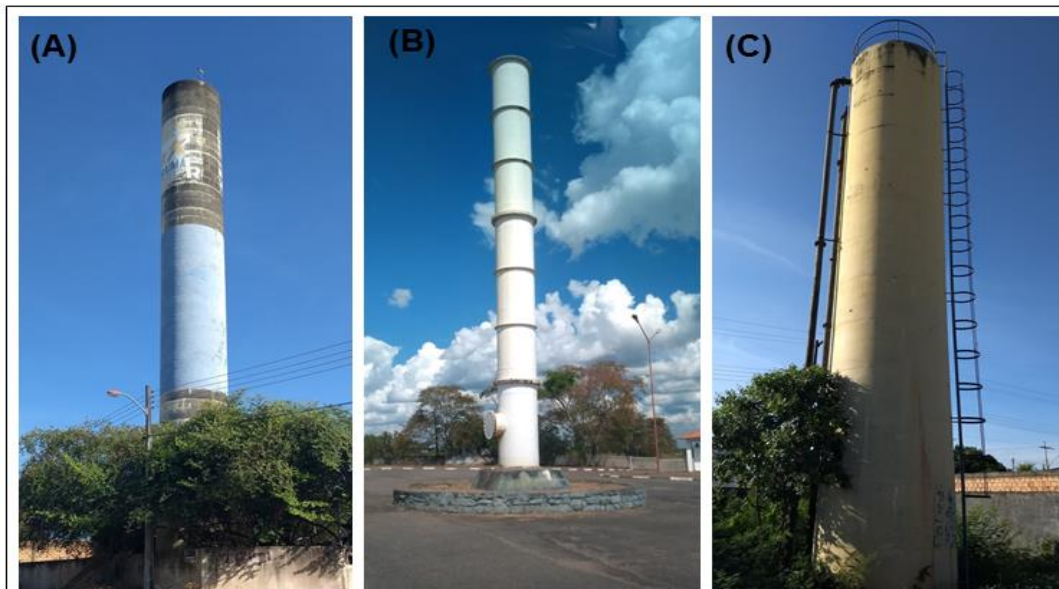
Figura 32 – Chaminés de equilíbrio situadas nos bairros (A) São Vicente (B) Canarinho (C) Jardim Primavera.

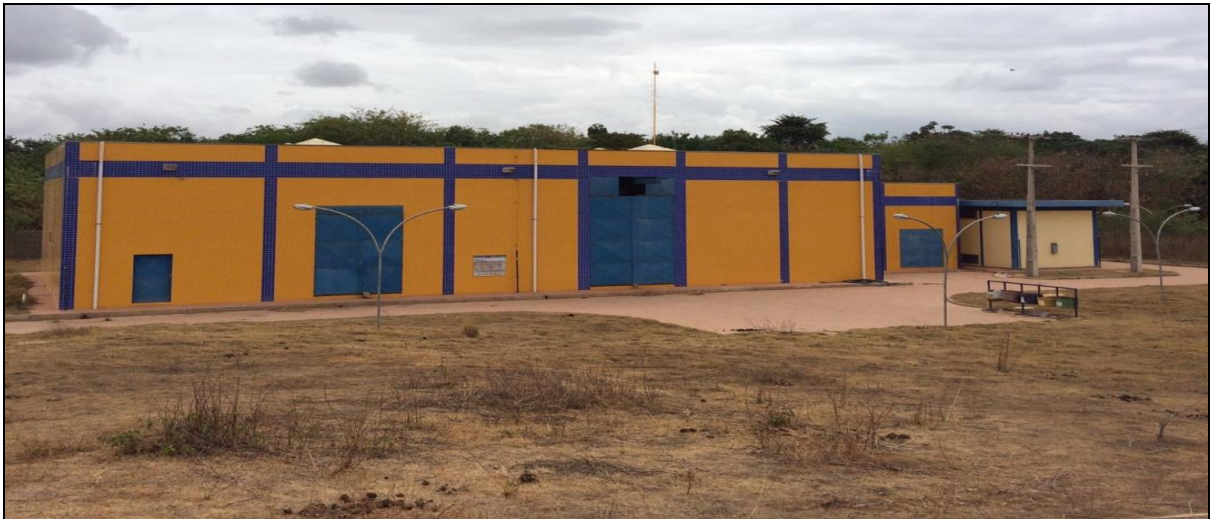
Figura 35 – Estação Elevatória de Esgoto Igarapé Grande, situada no bairro Aracelis S. Maior.

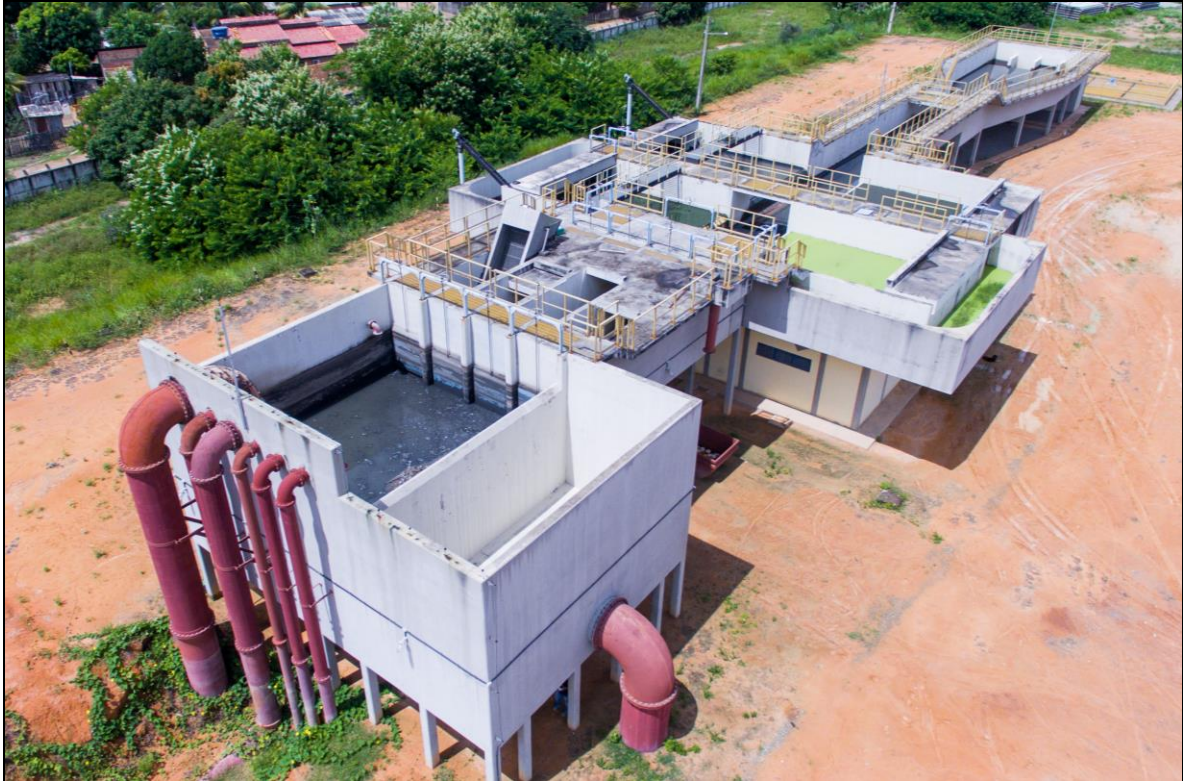
Figura 36 – Unidade de pré-tratamento que antecede o tratamento nas lagoas de estabilização.

Ao sair da EEE Igarapé Grande, o efluente é encaminhado para uma unidade de pré-tratamento (Figura 36) onde é realizada a remoção dos sólidos mais grosseiros. Após a remoção dos mesmos, o efluente passa por uma calha Parshall, onde é medida a vazão, para então ser despejado nas lagoas. Esta etapa prepara o efluente para o tratamento futuro, evitando abrasões, obstruções em tubulações, danos aos equipamentos eletromecânicos e redução do volume útil das unidades a jusante. Os rejeitos coletados por meio de esteiras são dispostos em contêineres para serem transportados ao aterro sanitário.

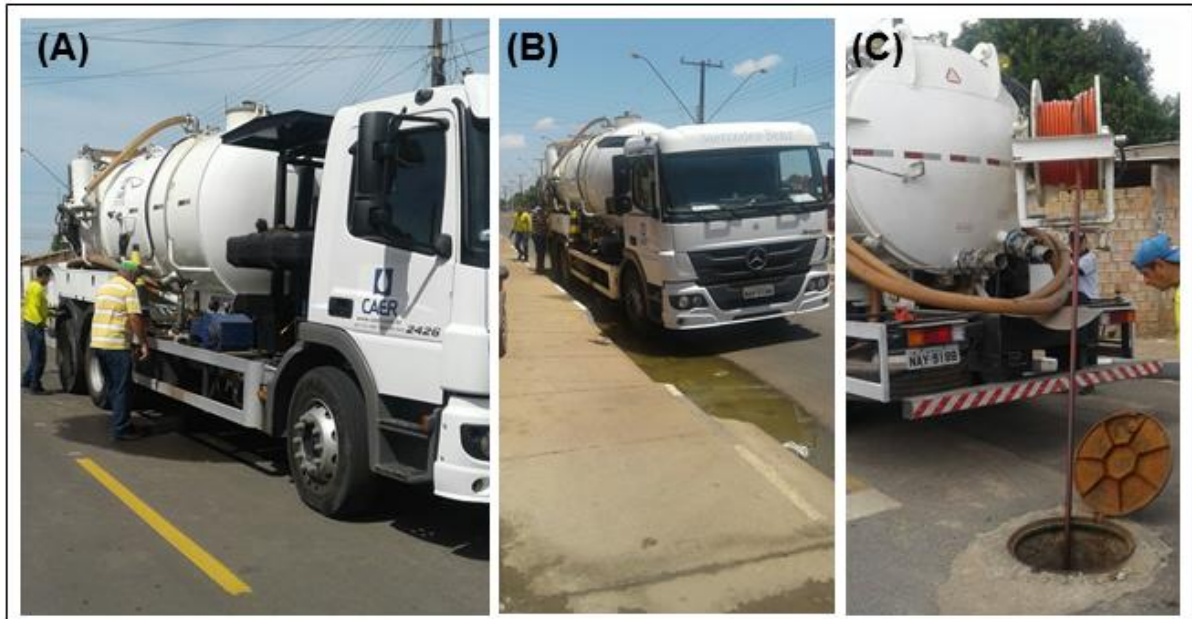
Figura 40 – Procedimento para desobstrução de PV em via pública (A) Análise do local pela equipe de campo (B) retirada de equipamentos (C) Introdução de equipamento no PV.

Assim, o plano de contingência prevê para o caso de eventuais extravasamentos em estações elevatórias de esgoto e poços de visitas, por algum motivo, como rompimento de rede adutora de esgoto em via pública, falha em equipamento de sucção, pane elétrica no sistema, ação de vândalos, lixo acumulado em PV's, o envio de equipes especializadas em desobstrução e limpeza (Figura 40), eletricidade industrial e mecânico de bombas de sucção, para que detectem o problema e o resolvam o mais rápido possível, evitando, assim, maiores danos ao meio ambiente.

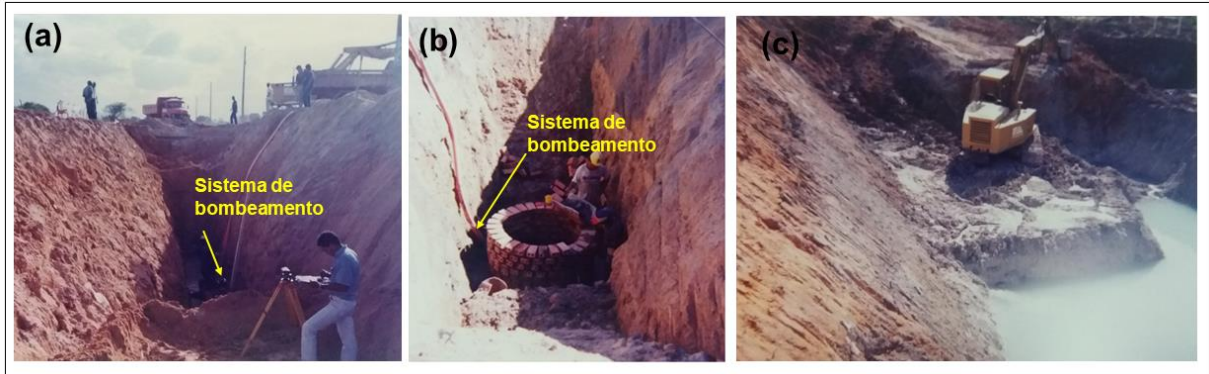
Figura 42 – (a) Controle topográfico na implantação do coletor-tronco Caxangá (b) Execução de PV em alvenaria (c) Escavação no solo para implantação da estação elevatória de esgoto Caxangá.

Neste aspecto, praticamente toda a estrutura física que compõe o SES está posicionada no subsolo, de modo que rupturas, extravasamentos e vazamentos em redes coletoras, poços de visitas, estações elevatórias e ETE podem comprometer seriamente a qualidade das águas do SABV, que desde a implantação dos primeiros dispositivos, evidencia o lençol freático superficial, observado através do sistema de bombeamento utilizado em diferentes estágios das obras para drenar as valas escavadas, Figuras 42 (a) e (b) e a lamina d'água aparente na Figura 42 (c).
