**UNIVERSIDADE FEDERAL DE RORAIMA
PRÓ-REITORIA DE PESQUISA E PÓS-GRADUAÇÃO
PROGRAMA DE PÓS-GRADUAÇÃO EM RECURSOS NATURAIS**

**ESTIMATIVA DA DISPONIBILIDADE E QUALIDADE DAS ÁGUAS DA BACIA DO
IGARAPÉ CARRAPATO, EM BOA VISTA, RORAIMA.**

Dissertação apresentada ao Programa de Pós-Graduação em Recursos Naturais da Universidade Federal de Roraima, como parte dos requisitos para a obtenção do Título de Mestre em Recursos Naturais, Área de Concentração: Manejo e Conservação de Bacias Hidrográficas.

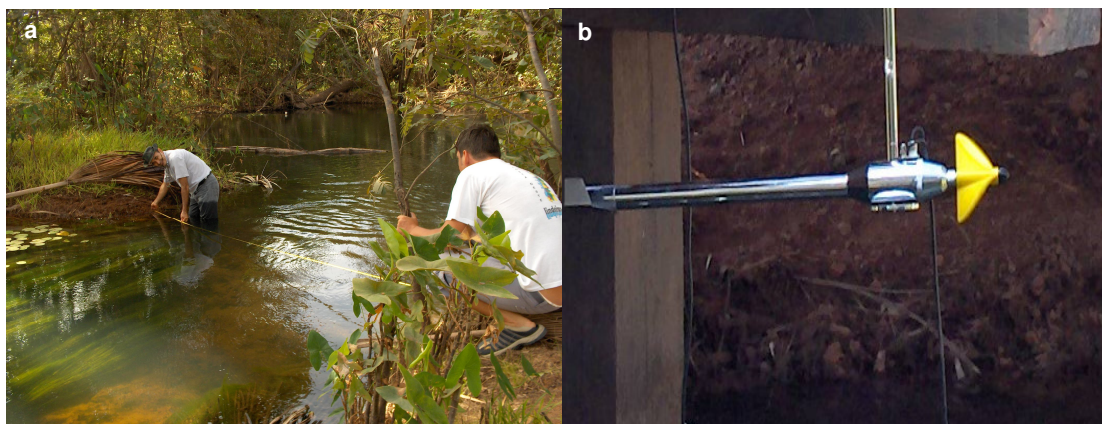
Figura 2 - Detalhes da medição da seção molhada (a) e do molinete (b) usado na determinação das vazões do igarapé Carrapato, em Roraima.

estação chuvosa, alto fluxo, foi utilizado o vão da ponte, o qual encaixa o fluxo de água.

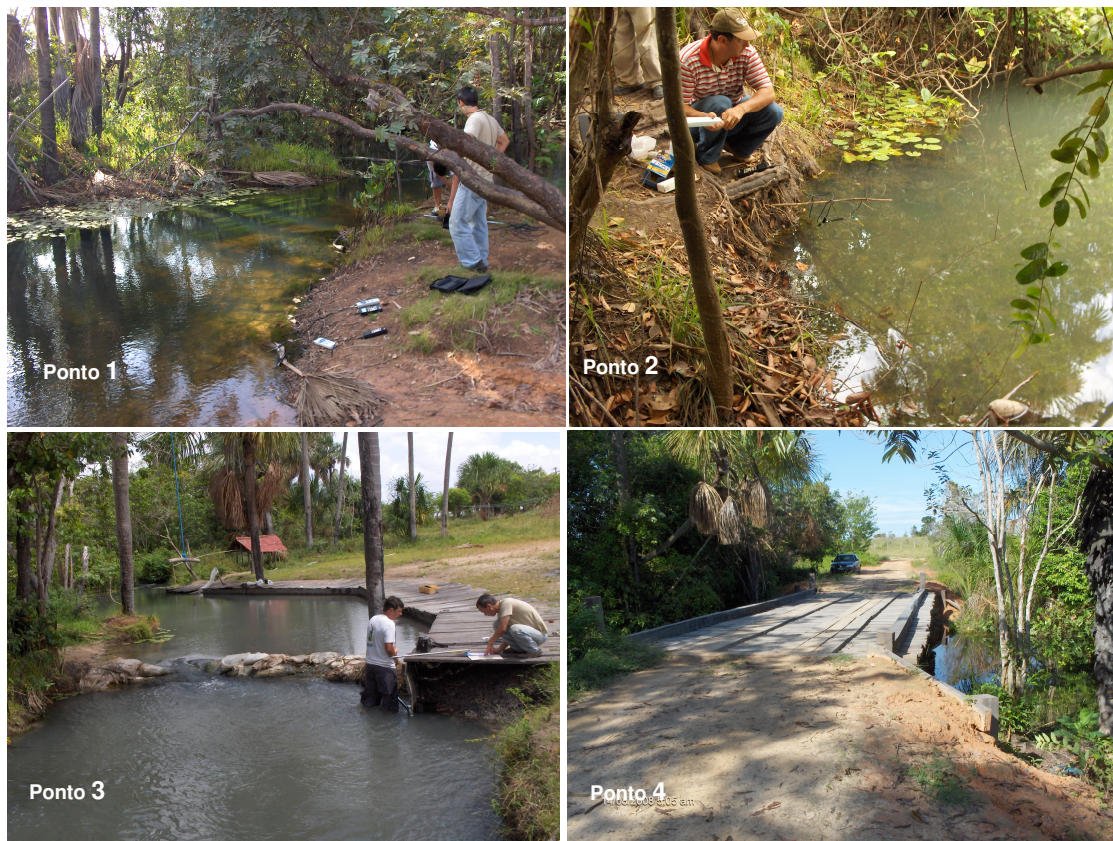
Figura 3 - Pontos de coleta de amostras de água para determinação dos parâmetros físicos químicos (ver figura 1).

Quatro pontos de coleta de dados e de amostras de água foram definidos (Figura 3): ponto 1, no mesmo local de medição das vazões ($02^{\circ} 52' 53''$ N e $54^{\circ} 40' 44''$ W); ponto 2, no local de captação de água do Campo Experimental da

EMBRAPA (02° 57' 05" N e 54° 42' 32" W); ponto 3, no local denominado de “banho do Sullivan”, escolhido por se tratar de banho público e área agrícola irrigada, com boa declividade (02° 57' 32" N e 54° 42' 23" W); e, ponto 4 que se localiza a jusante da captação de água para o pivô central da fazenda Tanzânia (02° 57'30" N e 54° 44' 00" W). Para a localização dos pontos, foi utilizado um GPS de navegação modelo GARMIN 12.

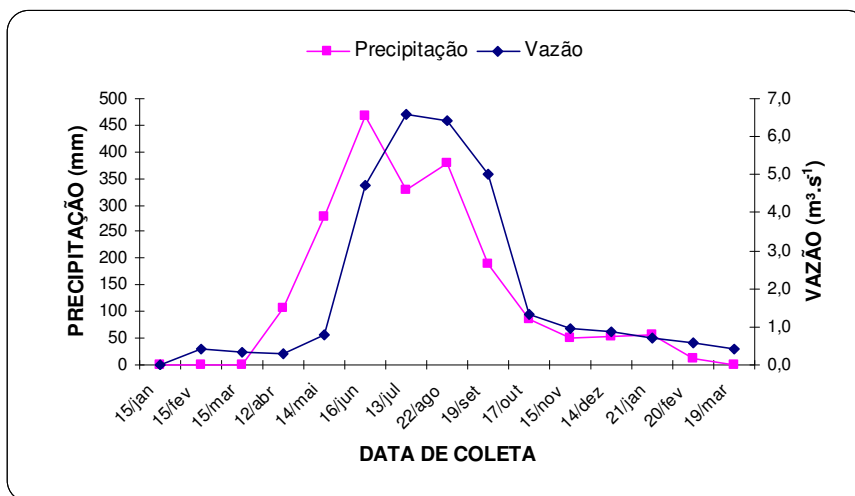
Figura 7 - Comportamento das vazões e da pluviometria da bacia do igarapé Carrapato em Roraima.

No caso presente, verifica-se que a bacia possui uma forma alongada e uma declividade muito baixa, mostrando um relevo bastante plano, o que resultou numa demora na resposta das vazões, frente às precipitações ocorridas. Ademais, como se poderá ver mais adiante, a cobertura vegetal original predomina em toda a bacia, aumentando o tempo que a água do interior da bacia levará para atingir sua foz (tempo de concentração).

A menor vazão foi observada no mês de abril com valor de $0,293 \text{ m}^3 \cdot \text{s}^{-1}$; enquanto a maior, no mês de julho com valor de $6,590 \text{ m}^3 \cdot \text{s}^{-1}$.

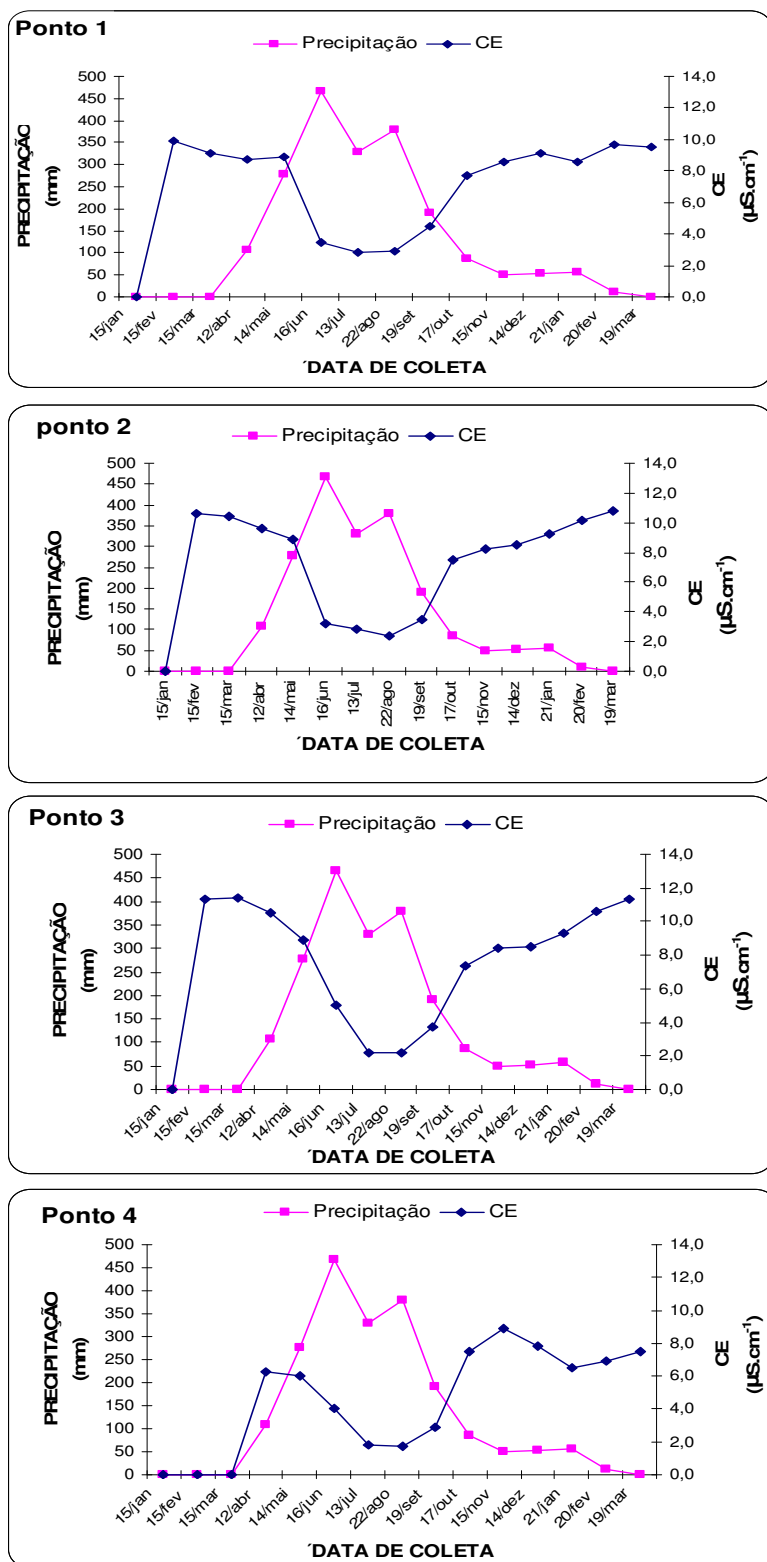
Figura 8 – Distribuição temporal e espacial dos dados de condutividade elétrica e precipitação, para as águas do igarapé Carrapato, em Roraima.

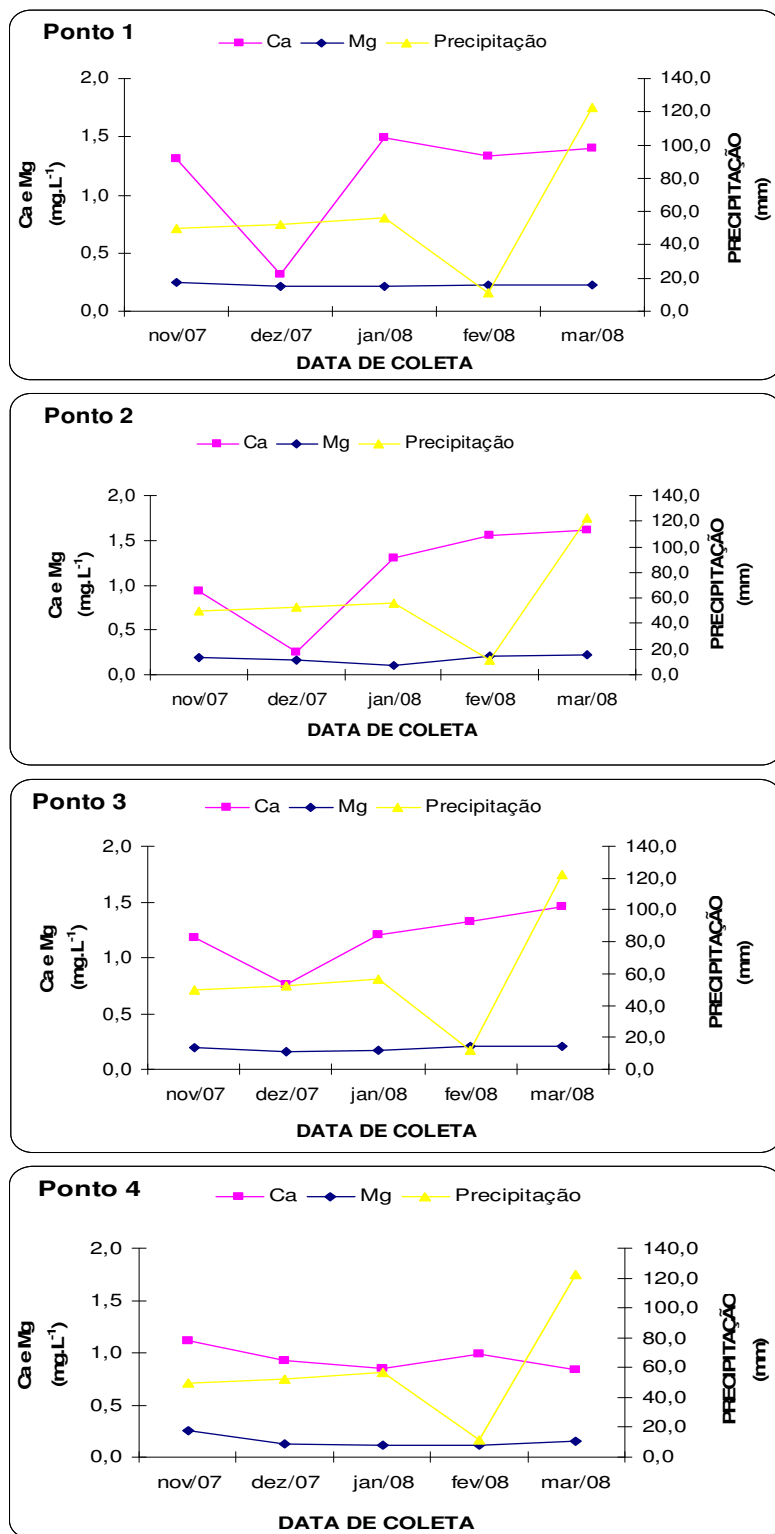
Figura 10 - Valores dos teores de cálcio e magnésio, em mg.L⁻¹, para as águas do igarapé Carrapato, em Roraima, em relação à precipitação ocorrida em quatro pontos distintos do curso d'água.

A figura 10 apresenta os resultados para a precipitação e as concentrações de cátions Ca^{2+} e Mg^{2+} , distribuídos de forma temporal e espacial. As concentrações de cálcio variaram entre $0,25 \text{ mg.L}^{-1}$ no Ponto 2, no mês de dezembro e $1,61 \text{ mg.L}^{-1}$ no ponto 2, em março. No dia da coleta realizada no mês de dezembro, apesar do período seco, ocorreu uma chuva sazonal, provocando aumento na vazão normal do curso de água, o que poderia ter provocado uma queda brusca nas concentrações de cálcio, nos pontos 1, 2 e 3. Entretanto, para outros elementos, essa interferência foi menor.

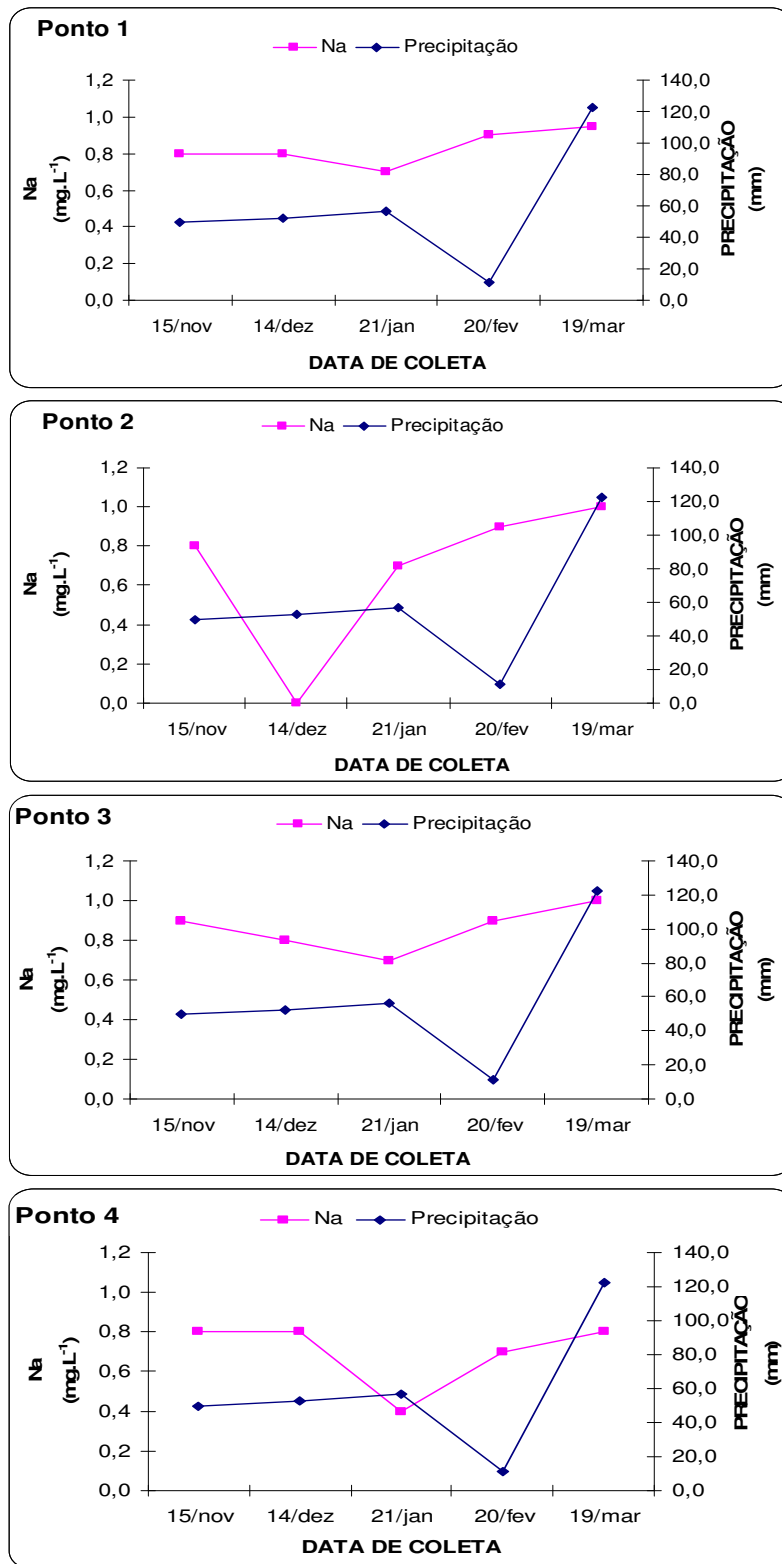
Figura 11 - Valores do teor sódio para as águas do igarapé Carrapato, em Roraima, em relação à precipitação.

A figura 11 apresenta os dados obtidos para as análises do teor de sódio, associados à precipitação. As concentrações variaram entre n.d. no Ponto 2 no mês de dezembro e 1,00 mg.L⁻¹ nos Pontos 2 e 3 em março, ficando abaixo dos índices propostos por Irion (1976 apud SCHÄFER, 1984) para águas claras naturais. Gomes (2000) encontrou concentrações entre n.d. e 0,10 mg.L⁻¹ para um igarapé da mesma região e com características semelhantes.

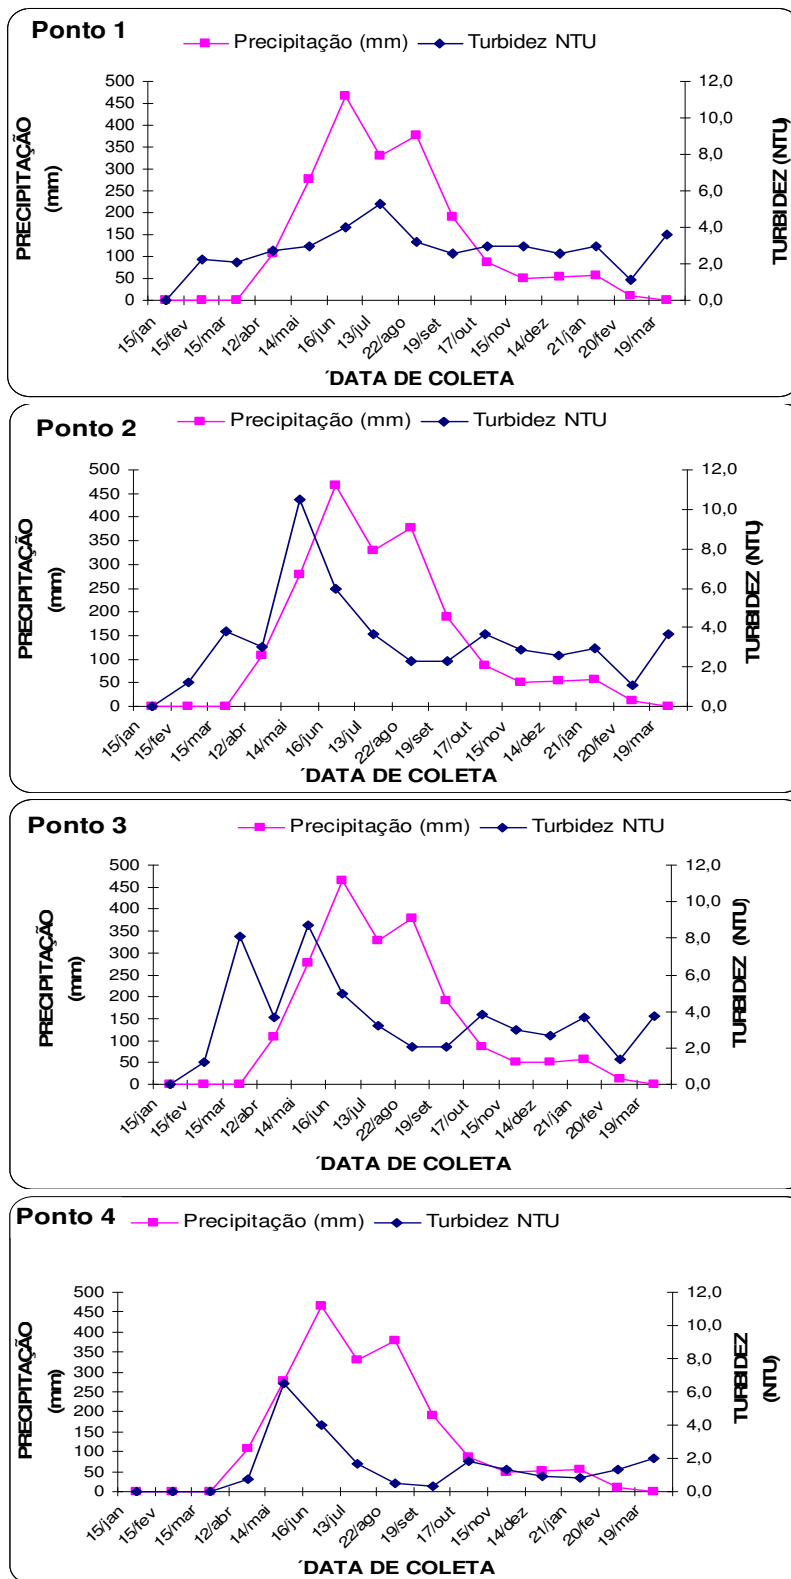
Figura 13 Distribuição temporal e espacial dos valores de turbidez em relação à pluviometria, para as águas do igarapé Carrapato, em Roraima.

A figura 13 mostra os valores para a turbidez, obtidos para cada local de coleta, com distribuição temporal, confrontados com os dados pluviométricos. No ponto 1 houve um deslocamento do pico de turbidez, coincidindo com o auge do período úmido, o que pode ser explicado pelo fato deste ponto se situar a jusante da ponte da estrada vicinal mais movimentada da bacia, cujo leito não é pavimentado e apresenta declividade acentuada em direção às margens. Efeito semelhante foi descrito por Arcova; Cicco (1999). Nos pontos 2, 3 e 4, houve um aumento significativo da turbidez no início do período chuvoso, seguido de um declínio acentuado nos meses subseqüentes. A razão disso poderia ser explicada pelo preparo de área para os plantios agrícolas, imediatamente antes do início das chuvas, havendo carreamento mais intenso de partículas sólidas nesse período. Em seguida, ocorreria a diminuição da quantidade de sólidos desagregados, pela lavagem intensa dos solos, além da maior diluição, pelo conseqüente aumento do volume do curso de água.
